وزارة الثقافة  
المجلس الأعلى للآثار

# ترميم آثار فوه

فوه ١٩٩٧

إعداد : قطاع الآثار الإسلامية والقبطية

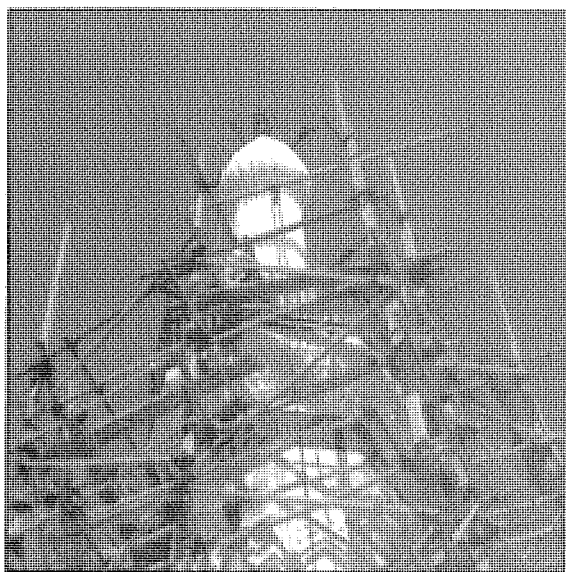
مَكْدَنَة مَسْجِد نَصْر اللّٰه اثناء الترميم

جميع زخارف المئذنة ومعالجة المقرنصات والخوذة ورقبتها ،  
ومعالجة الكحلة العريضة داخل المئذنة وعمل إنارة لها من الداخل  
وتركيب كوابيل خشبية بالخوذ بدلا من الكوابيل النافذة .

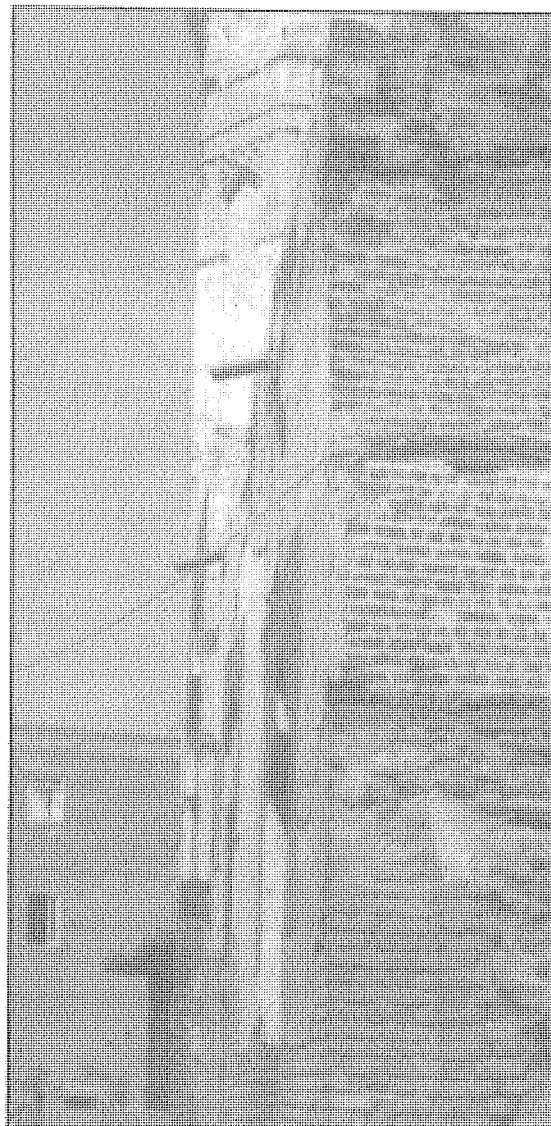
- ١- حدوث تصدعات وشروخ ظاهرة بمناطق متفرقة بالجدران والعقود.
- ٢- إنهيار جزء من السقف جهة الغرب ، أثر كسر فى العروق الخشبية مما أدى الى غلق المسجد وتوقف الصلاة به نحو ثمانية شهور.
- ٣- إنتشار الأصابة الحشرية والفطريات بالعناصر الخشبية وتأثير العوامل الجوية (الأبواب ، النوافذ الأعتاب ، دكة المبلغ ، السقف ، الأوتار ، الشخشيخة ، مظلة الميضاة ، داريزين المئذنة) .
- ٤- وجود تشكيلة من النوافذ مخالفة لبقايا قديمة واختفاء معظم خشب الخرط .
- ٥ - تغطية الأرضية الحجرية الأصلية بأرضية خشبية غطت قواعد الأعمدة ، مع تجليد الأسفال للجدران بأخشاب تفاديا للرطوبة الظاهرة .
- ٦- سقوط أجزاء كثيرة من بياض الجامع بالجدران والعقود .
- ٧- فقدان معظم أجزاء الكحلة البارزة بزخارف الواجهة وأعلى المحاريب ، ووجود طلاءات زيتية بدخلات المحاريب وطواقيها وتلفيات بمقرنصاتها .
- ٨ - سوء حالة الميضاة وتسوس سقفها وتلف دورات المياه وتصدع جدرانها .

- ٩- ضياع معظم زخارف المئذنة وتلف مقرنصاتها وتغطية الشريط ذى الطوب المنجور بها .
- ١٠- سوء حالة التركيبات الكهربائية وعدم ملاءمتها للطابع الاثرى للجامع .
- ١١- إضافة موزايكو حديث لمكسلى الباب الرئيسى ووجود انفصال واضح بين كتلتى المئذنة والواجهة الرئيسية .
- ١٢- وجود شروخ باللوحات الرخامية ، وترميم سابق بالمنبر ، وتلفيات بالمقصورة .
- ١٣- ارتفاع منسوب الشارع أمام الجامع .
- ١٤- وجود شجرتين بفناء الميضاة أثرتا تأثيرا سلبيا على المنشأة .

مَسْجِد نَصْر اللّٰه قَبْل الترميم

- ١- ترميم جميع الجدران والبوائك والعقود بتزجير الشروخ إحلال المباني المتهاكة ، خاصة أسفل السقف وتركيب أخشاب بديلة مع عمل الأشرطة الخشبية ذات الزخارف وعناصر السقف الأصلية .
- ٢- تركيب النوافذ بالكامل للجامع بالمواصفات التى استقر عليها رأى بما كان باقيا بالجامع وقياسا على النوافذ القديمة بالمساجد والجوامع الأخرى، وكذلك تركيب أبواب الغرف والمئذنة ، وعمل درابزين للمئذنة بنفس الشكل الأصلى .
- ٣- تغيير جميع شبكة الكهرباء وتركيب مشكاوات على الأوتار وفوانيس للمئذنة والمداخل .
- ٤- تكسير بياض المئذنة من الخارج بعد رصد جميع زخارف البدن ، والكشف عن شريط من الطوب المنجور أسفل المقرنصات ، وإعادة

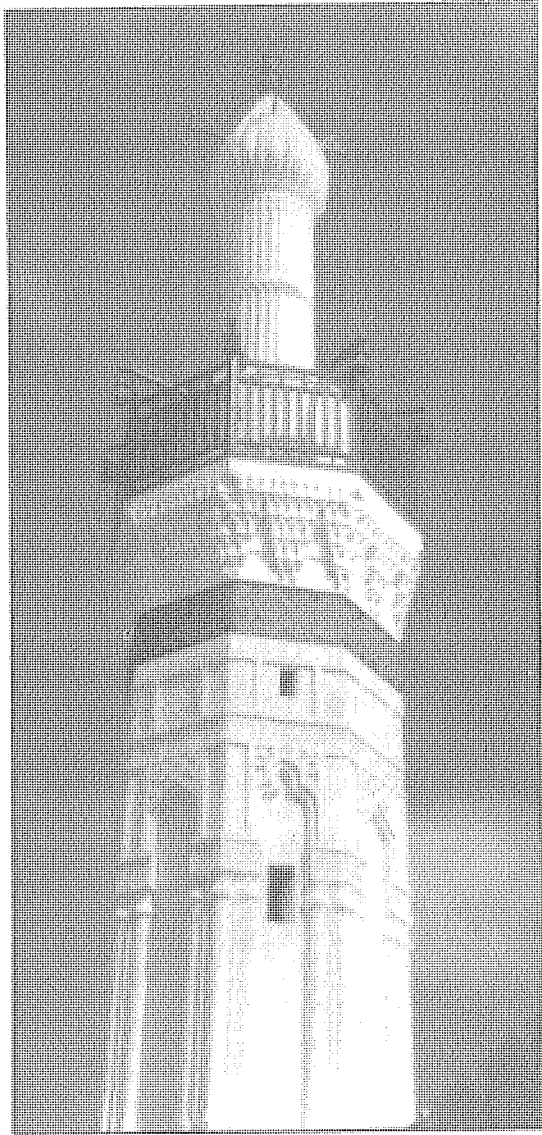
مئذنة مسجد نصر الله بعهد الترميم

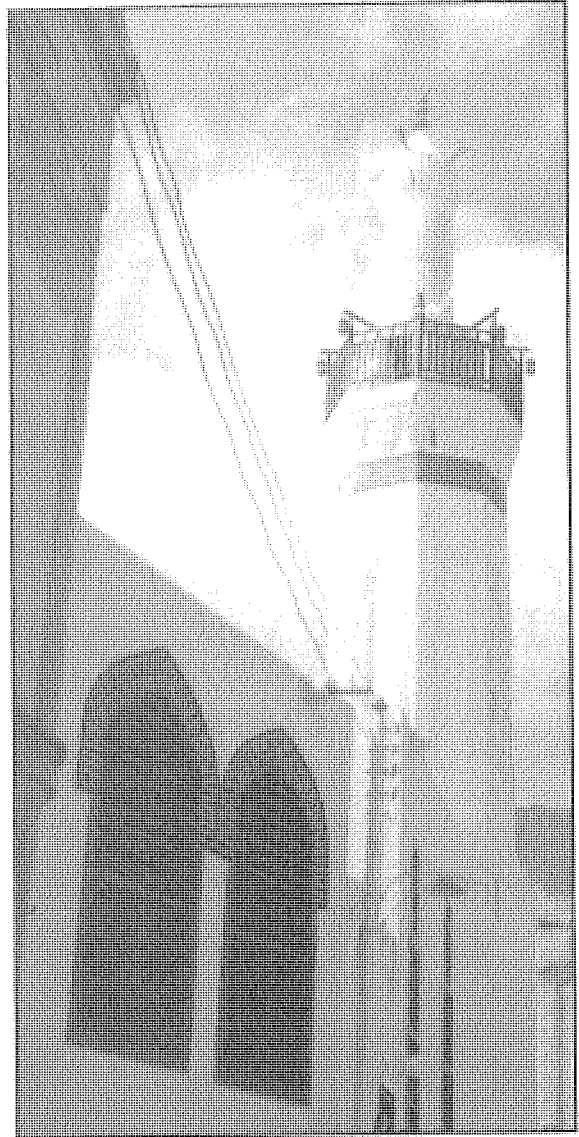
مسجد نصرالله بعهد الترميم

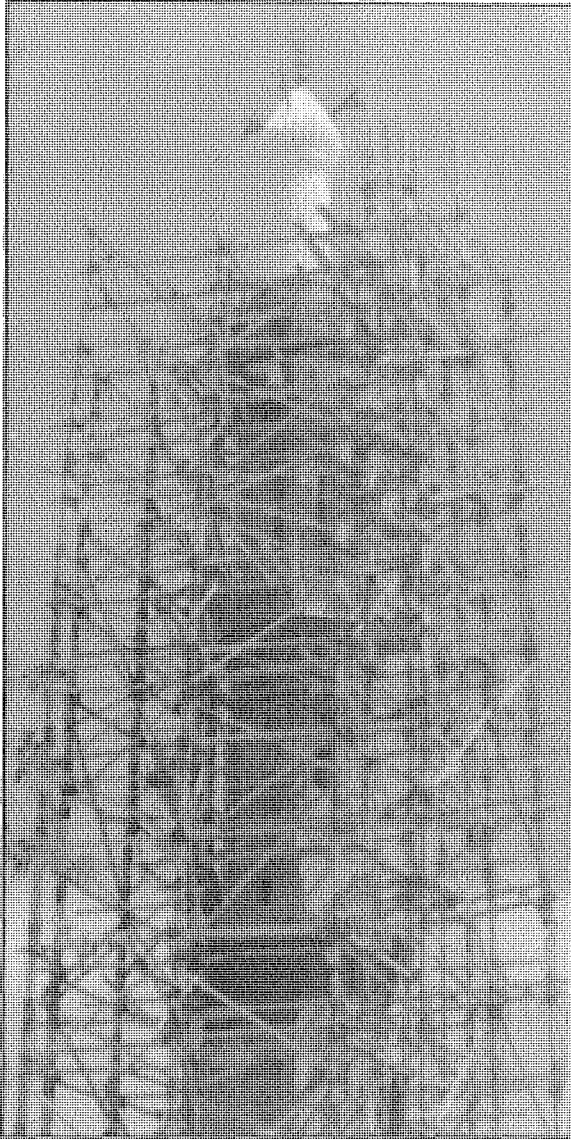
- ١ - كان السقف فى حالة متهاكة فقد تشبع بالرطوبة نتيجة مياه الأمطار وأدى ذلك إلى تحلل الأخشاب .
- ٢ - حدوث هبوط فى العديد من الأعمدة الحاملة للعقود أحدث تصدعات فى العقود بالإضافة الى وجود ميل واضح بها .
- ٣ - ارتفاع نسبة الرطوبة فى الجدران الخارجية للجامع نتيجة لارتفاع منسوب المياه الجوفية وارتفاع رديم الشوارع المحيطة .
- ٤ - تأكل معظم الزخارف الموجودة أعلى المداخل الخارجية للجامع .
- ٥ - وصلت المئذنة الى درجة كبيرة من الخطورة نتيجة لوجود بعض الميل فى الدورة الاخيرة للمئذنة وتلف معظم المقرنصات الحاملة لدورات المئذنة ادى الى تفكك السياج الخشبى للشرفات .

مئذنة جامع عبد الرحيم القنائك  
أثناء الترميم

١- ترميم دورات المئذنة الثلاث وإعادة الزخارف المعمارية ، ومعالجة المقرنصات والخوذة والرقبة ، ومعالجة الكحلة العريضة داخل المئذنة، مع عمل إنارة لها من الداخل ، وتركيب كوابيل خشبية بالخوذة بدلا من التالفة ، وكذلك عمل كشافات لاضاءتها ليلا أعلى سقف الجامع وتركيب هلال نحاسى لها وتكسير بياض المئذنة من الخارج وإعادة اظهار الشرائط الزخرفية من الطوب المنجور .

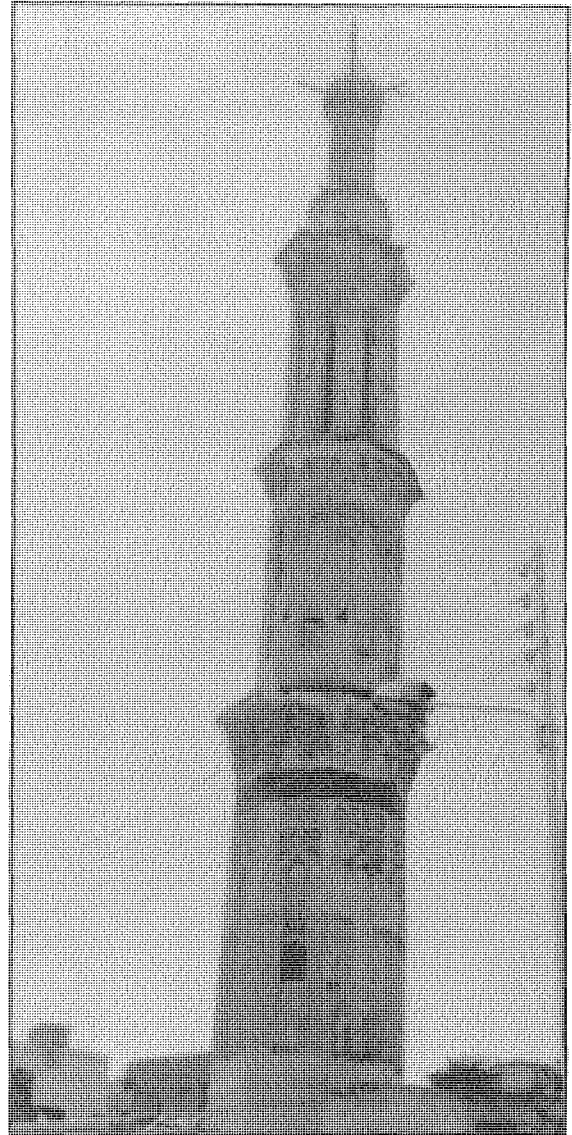
جامع عبد الرحيم القنائك قبل الترميم  
« وظهر ميل المئذنة »

ب- نظرا للحالة السيئة للأعمدة والعقود كما سبق ذكره استقر الرأي الهندسى على ضرورة فك هذه الأعمدة والعقود حتى يتم تدعيمها وبالفعل تم ذلك مع ترميمها حتى يتم اعادتها فى اماكنها القديمة .

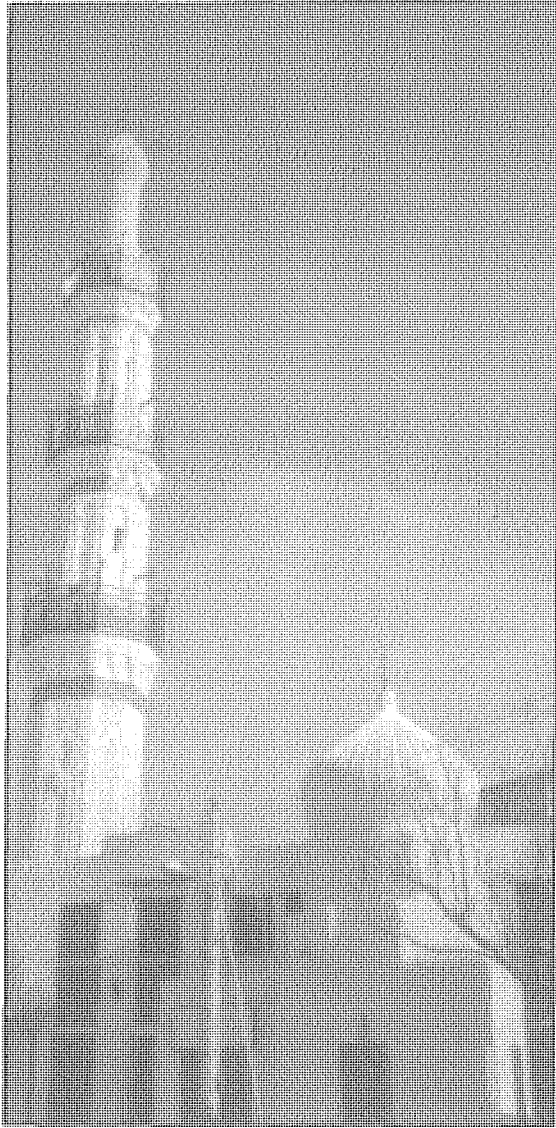
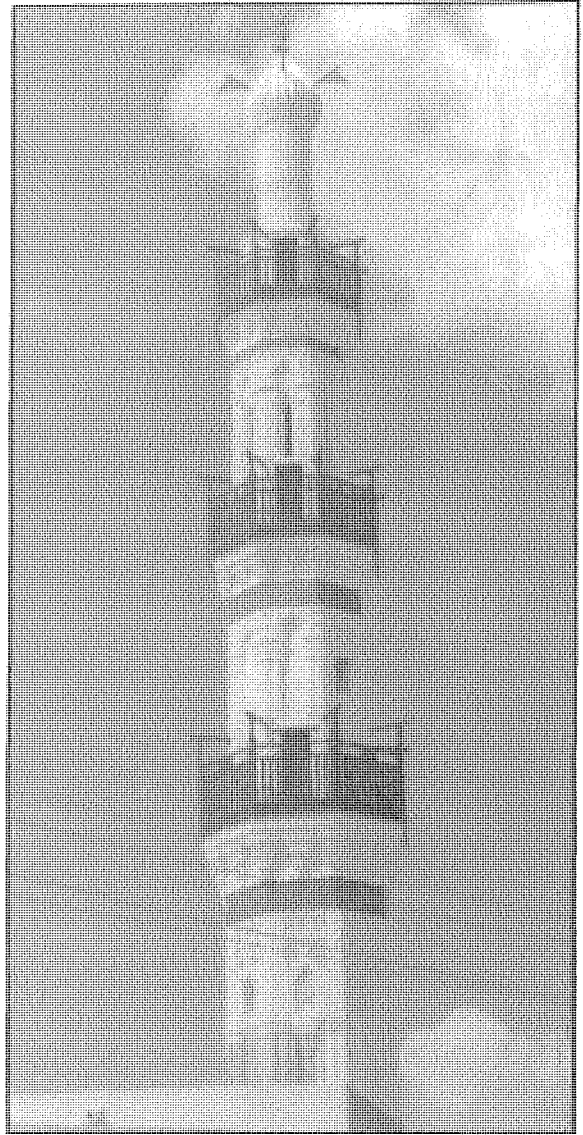
جامع عبد الرحيم القناك بعد الترميم

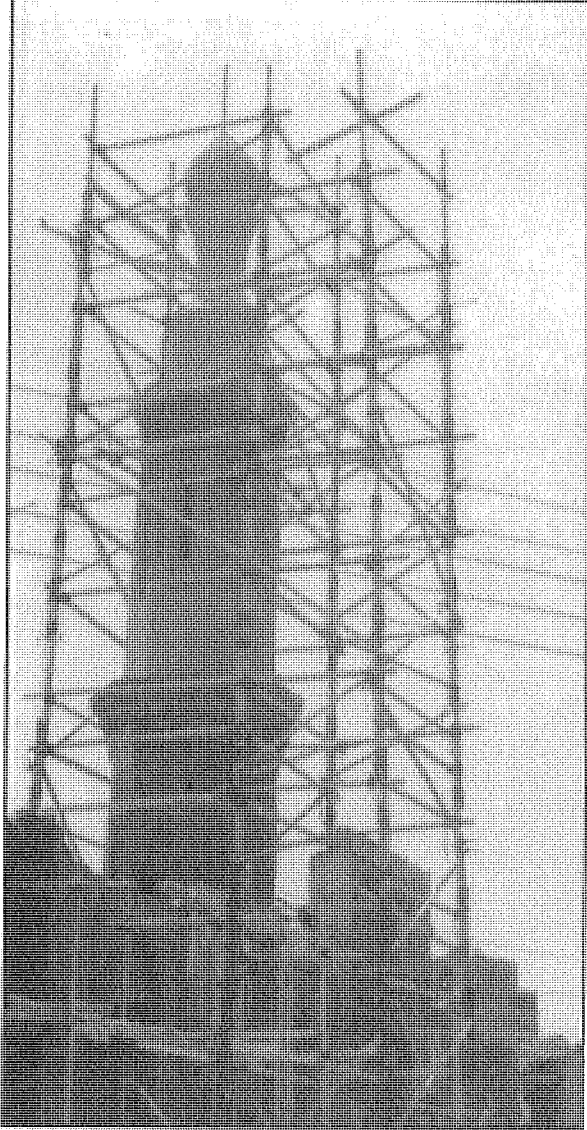
جامع أبو المكارم أثناء الترميم

- ١- تدعيم أساسات الأعمدة من الداخل .

- ٢- تغيير الأرضيات بالكامل وتركيب بلاط حجارى .
- ٣- تركيب طبقات عازلة أفقيا ورأسيا من الرقائق المعدنية للجدران .
- ٤- تكسير أعمال البياض بكامل الجامع داخليا وخارجيا مع عمل الترميمات اللازمة للشروخ وفك عقود المسجد وإعادتها بالشكل الأثرى القديم .
- ٥- فك وإعادة مباني قبة الجامع مع الاحتفاظ بالشكل الأثرى .
- ٦- تغيير الاسقف بالكامل وتركيب أخشاف جديدة وعمل طبقة عازلة وتركيب بلاط للسطح .
- ٧- تغيير نجارة المسجد بالكامل من أبواب وشبابيك بالشكل الأثرى القديم السائد فى ذلك العصر .
- ٨- ترميم المئذنة بالكامل وتشكيل المقرنصات والزخارف وإعادة الشكل المعمارى الأثرى القديم .
- ٩- ترميم السلم الخشبى داخل المئذنة مع تغيير نجارة الدرابزينات طبقا للمواصفات الأثرية الأصلية .
- ١٠- إعادة بناء وترميم وإصلاح دورات المياه من مباني ونجارة وأدوات صحية وقيشانى وبلاط أرضيات .

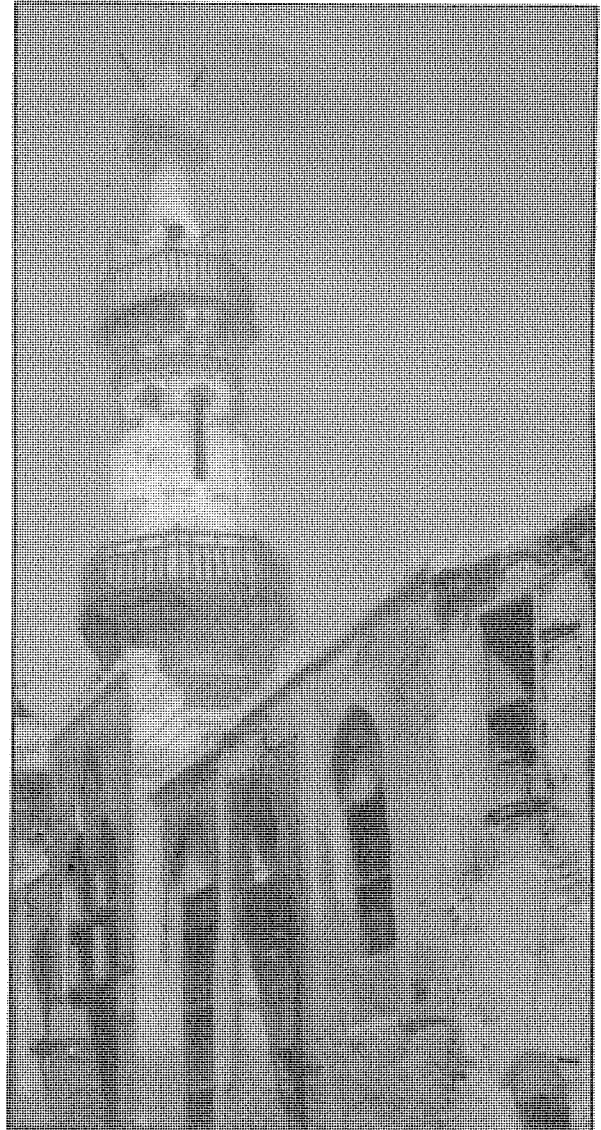
- ١- تهالك تام بالحوائط والأسقف وضعف بالأساسات .
- ٢- تصدع بالحوائط والعقود الداخلية .
- ٣- وجود تصدعات وتهالك بجسم المئذنة ومقرنصاتها .
- ٤- تلف الأرضيات الحجرية من أثر الرش .
- ٥- تهالك تام بدورات المياه من مبانى وصرف صحى .

جامع أبو المكارم قبل الترميم

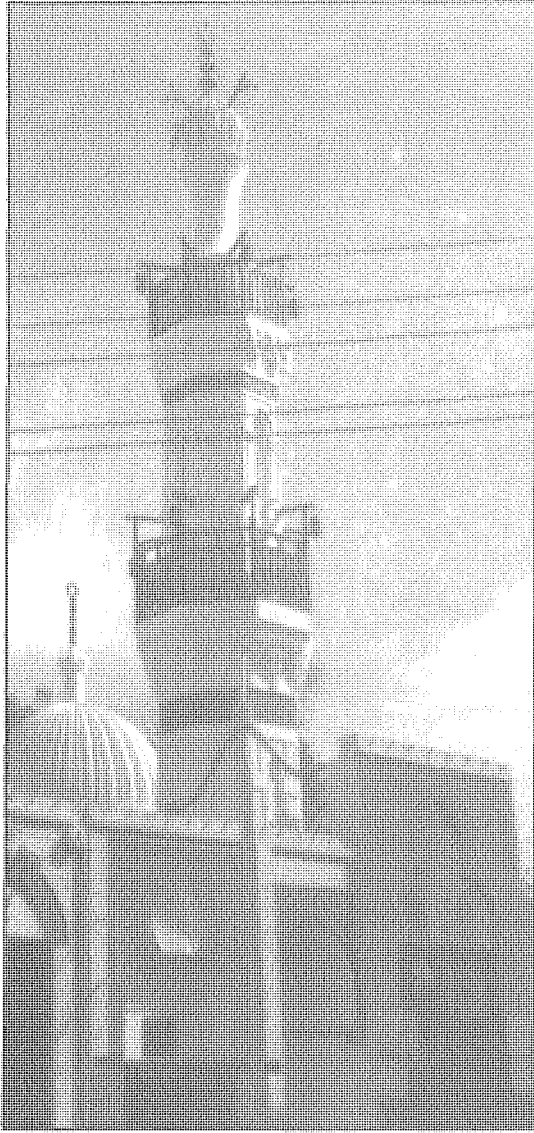
جامع أبو المكارم بعد الترميم

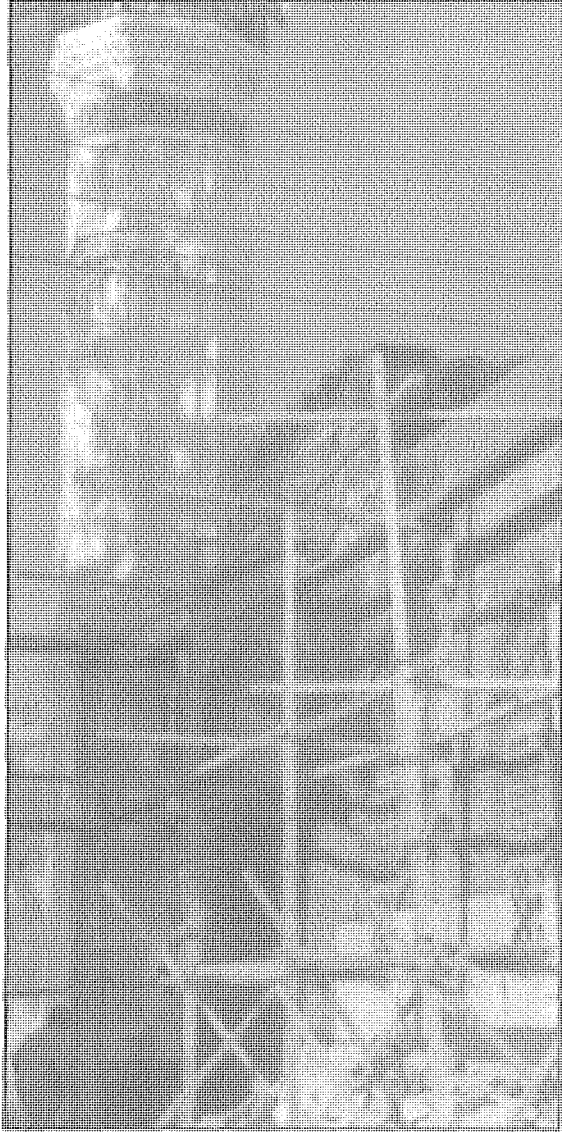
جامع الصعيد أثناء الترميم

- ١ - تنزيل بياض الجدران والكشف عن الشروخ النافذة والسطحية والمتهالكة ومعالجتها .
- ٢ - تركيب أخشاب السقف بنفس المواصفات الأثرية مع ضبط الميول اللازم ، وكافة أعمال العزل وتركيب البلاط .
- ٣ - إستبدال دورات المياه والميضآه نظرا للحالة السيئة التي كانت عليها
- ٤ - معالجة مقرنصات المئذنة وبدنها مع استكمال زخارفها واستكمال الفاقد من اجزائها .
- ٥ - معالجة زخارف المحراب .
- ٦ - استكمال زخارف الكحلة البارزة وواجهة الطوب المنجور .

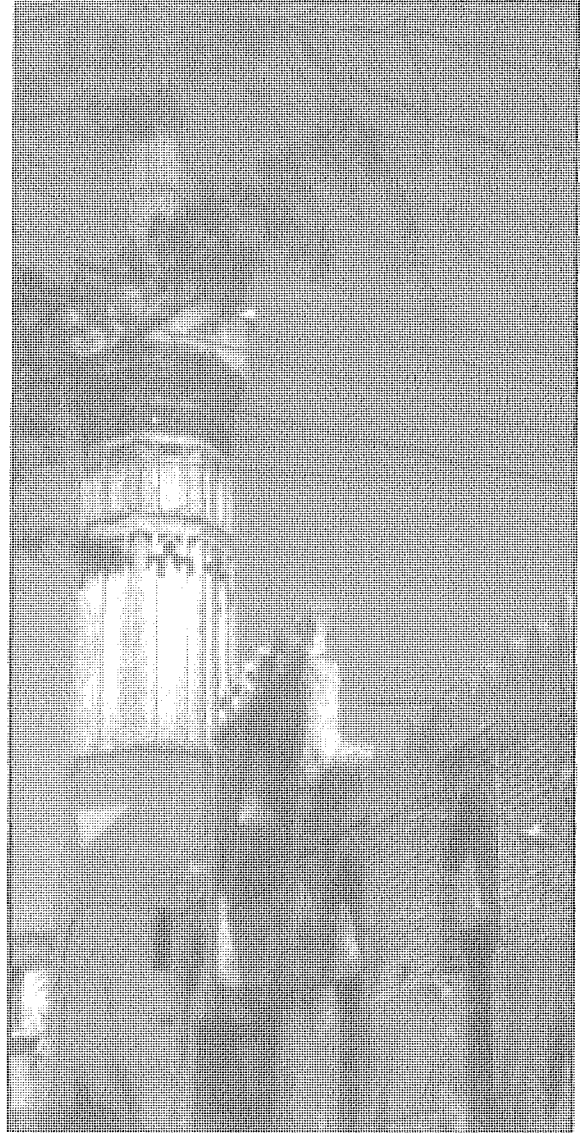
١ - ارتفاع منسوب المياه الجوفية الذى أدى الى تآكل فى أساسات الجدران وهبوط فى أرضيات الجامع .

- ٢ - تآكل زخارف المدخل والكحلة البارزة ، وانعدامها في أجزاء الواجهة واختفاء زخارف الطوب المنجور في أجزاء من المحراب .
- ٣ - وجود تصدعات وشروخ نافذة في أجزاء متفرقة من العقود والكوشات والجدران ولا سيما جدار القبلة .
- ٤ - تهالك شديد في كافة الأخشاب سواء أخشاب الأسقف وخاصة المنبر ودكة المبلغ والأوتار .
- ٥ - وجود ترميمات سابقة بأجزاء متفرقة من الجامع أدى الى تشويه العمارة القديمة للمسجد .
- ٦ - سقوط معظم زخارف المئذنة وتلفيات بالمقرنصات والخوذة .
- ٧ - تهالك حالة دورات المياه والميضآه تستوجب معالجة .

جامع الصعيد قبل الترميم

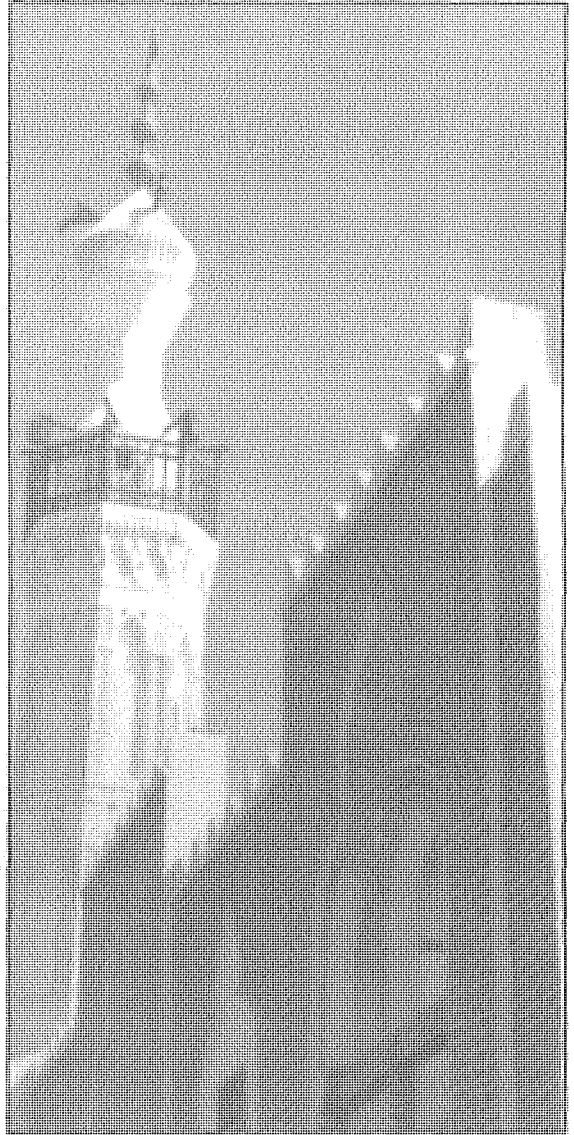
مسجد النبیوک بعد الترمیم

- ١- تكسير طبقات البياض القديمة للكشف عن سلامة الجدران .
- ٢- إزالة الجزء الحديث من المئذنة وهي (الخوذة والقلم) وإعادة بنائه على الطراز المعاصر لبناء المسجد ومعالجة المقرنصات .

- ٣- تشكيل الزخارف الجصية للمئذنة على شكل أعمدة بها تهشيرات وتركيب درابزين من الشرفة والهلال النحاسي .
- ٤- معالجة كافة الجدران بعمل التدعيم والعزل الأفقي والرأسي وتزوير الشروخ والتصدعات مع إعادة تركيب عمودى للمحراب .

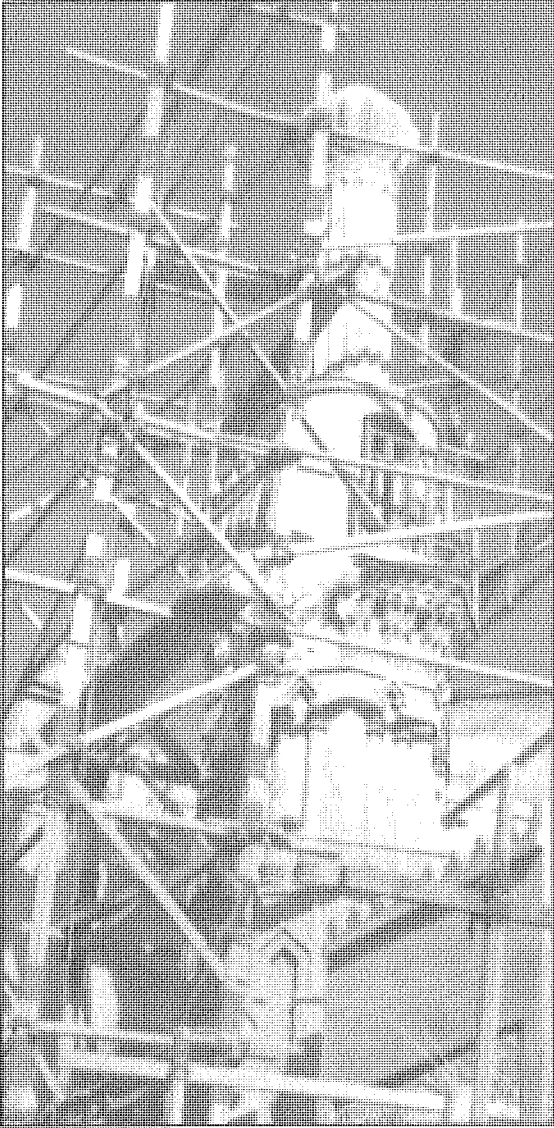
مئذنة مسجد الشيخ شعبان أثناء الترميم

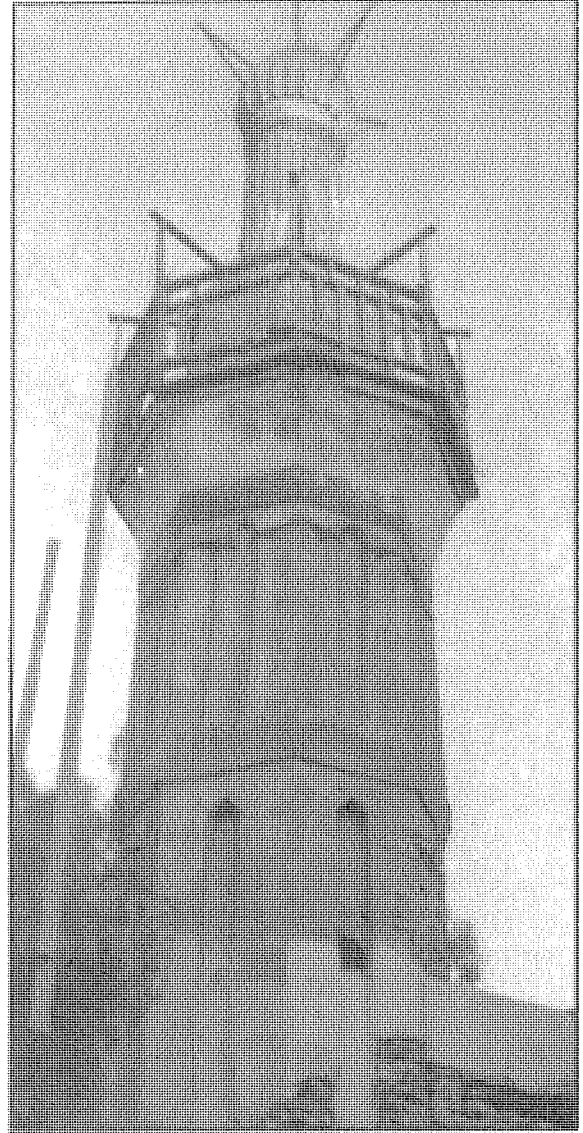
مئذنة مسجد الشيخ شعبان قبل الترميم

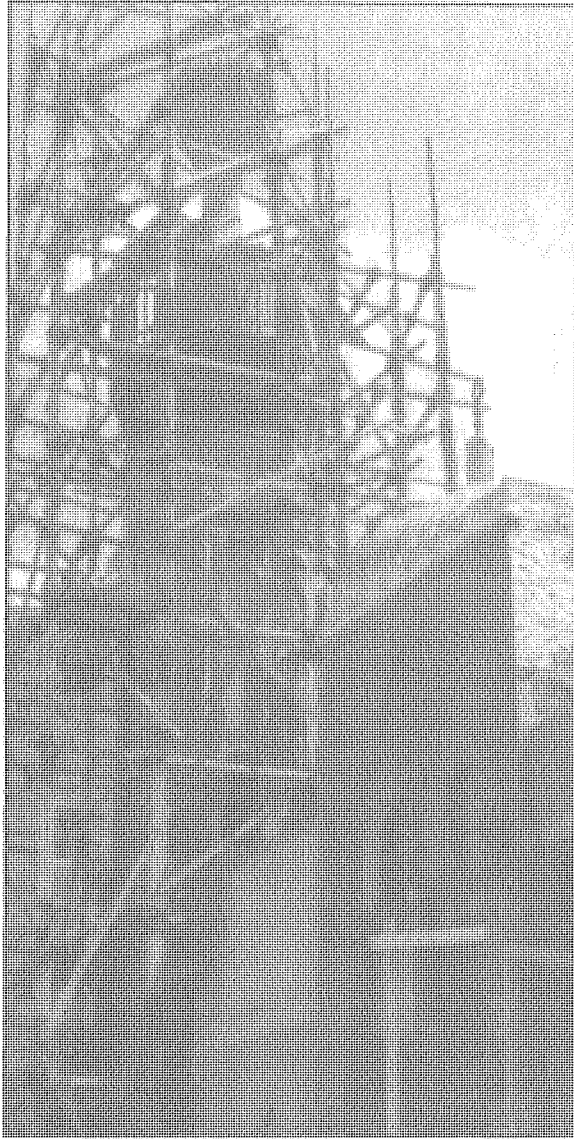
مسجد داعك الدار أثناء الترميم

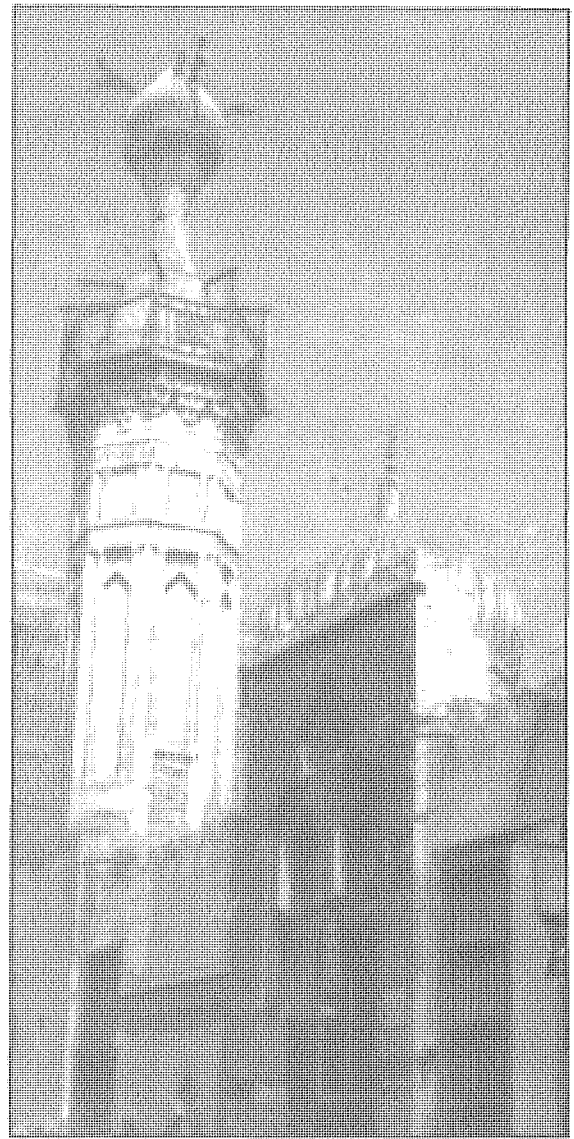
مسجد داعك الدار قبل الترميم

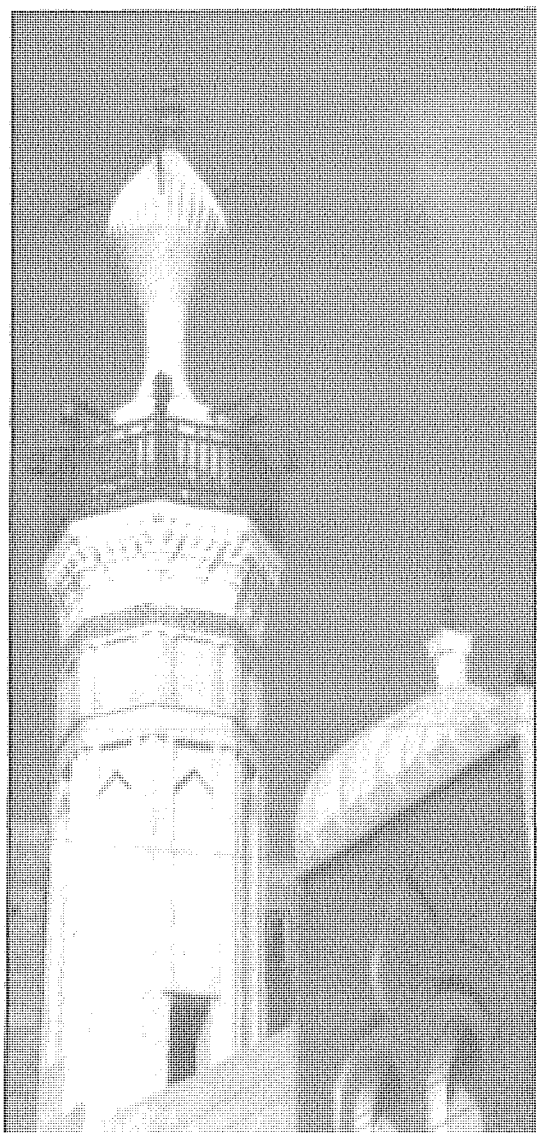
مسجد جامع الدار بعد الترميم

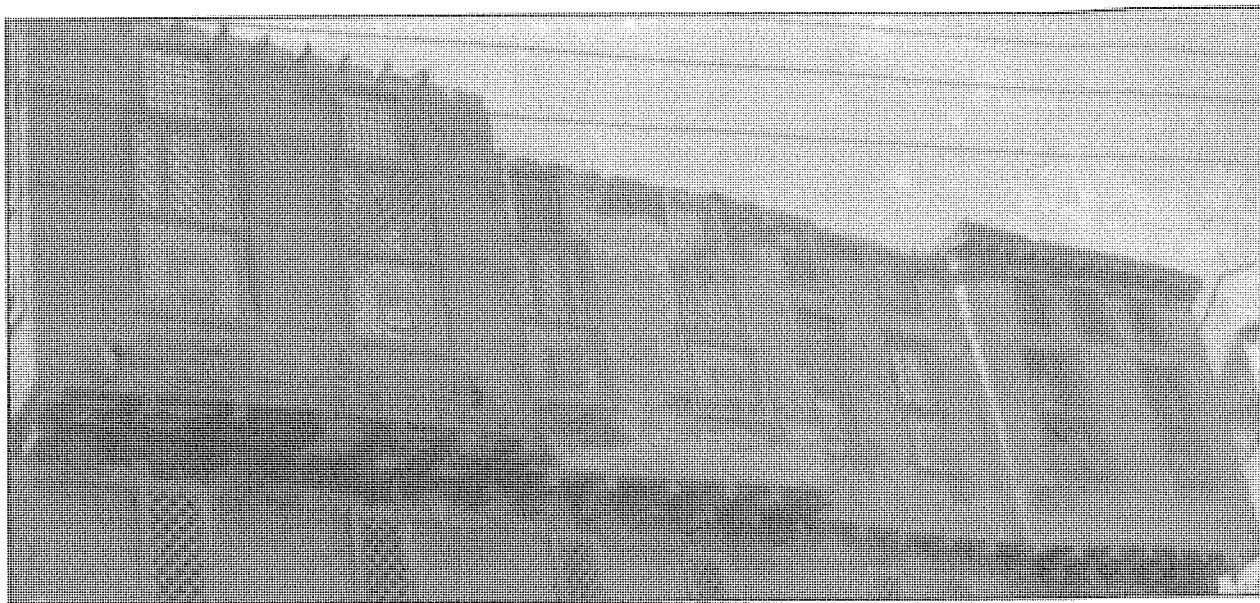
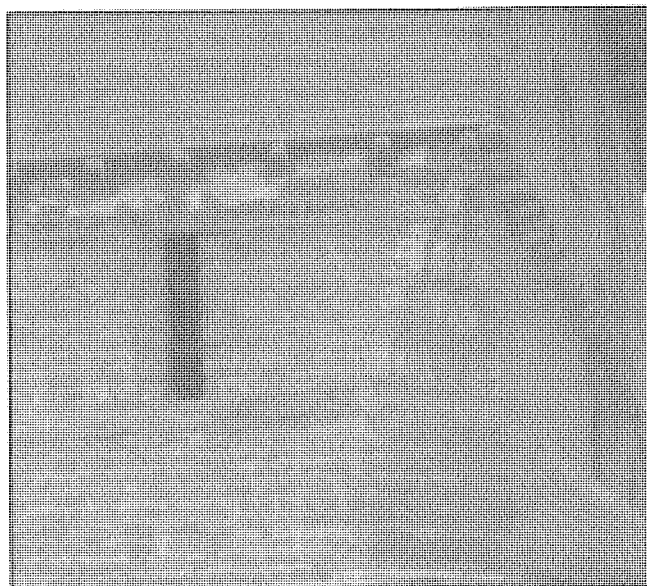
ربع الخطايبه قبل الترميم

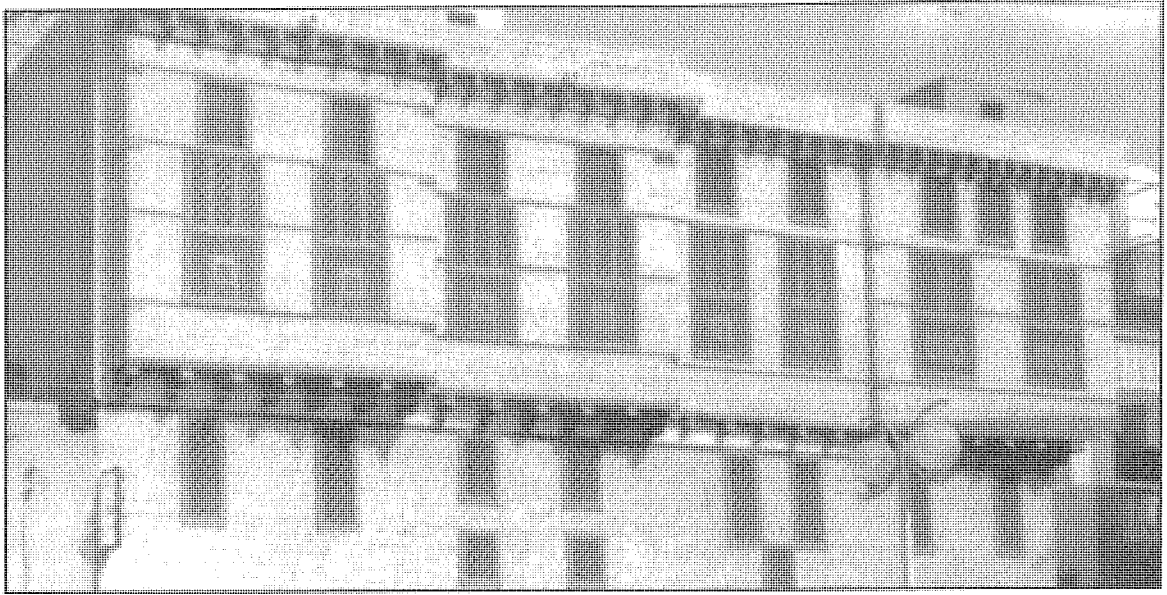
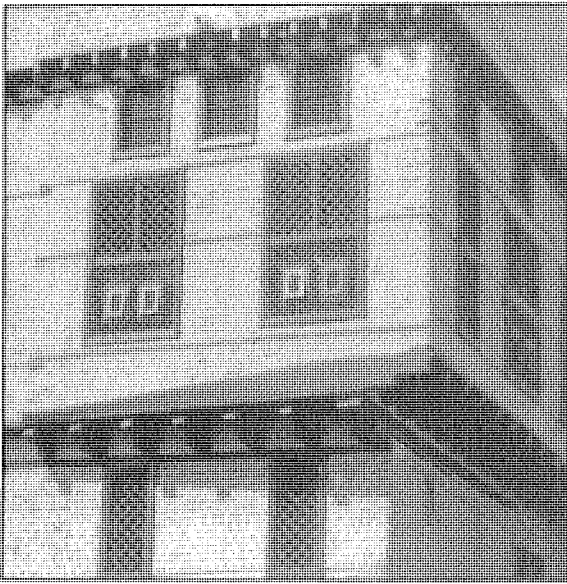
ربع الخطايبه بعد الترميم

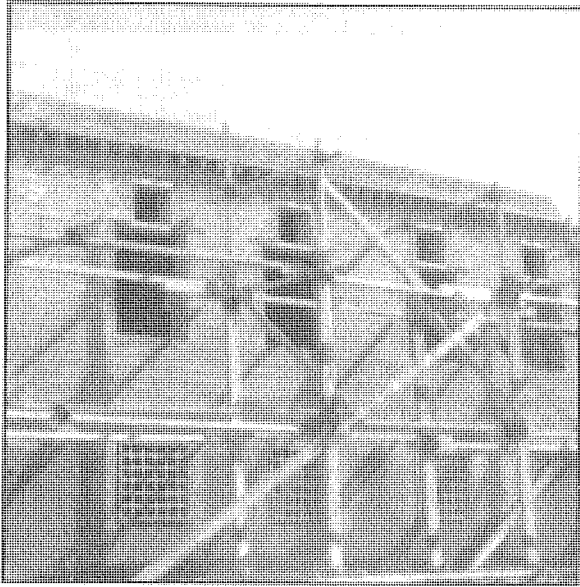
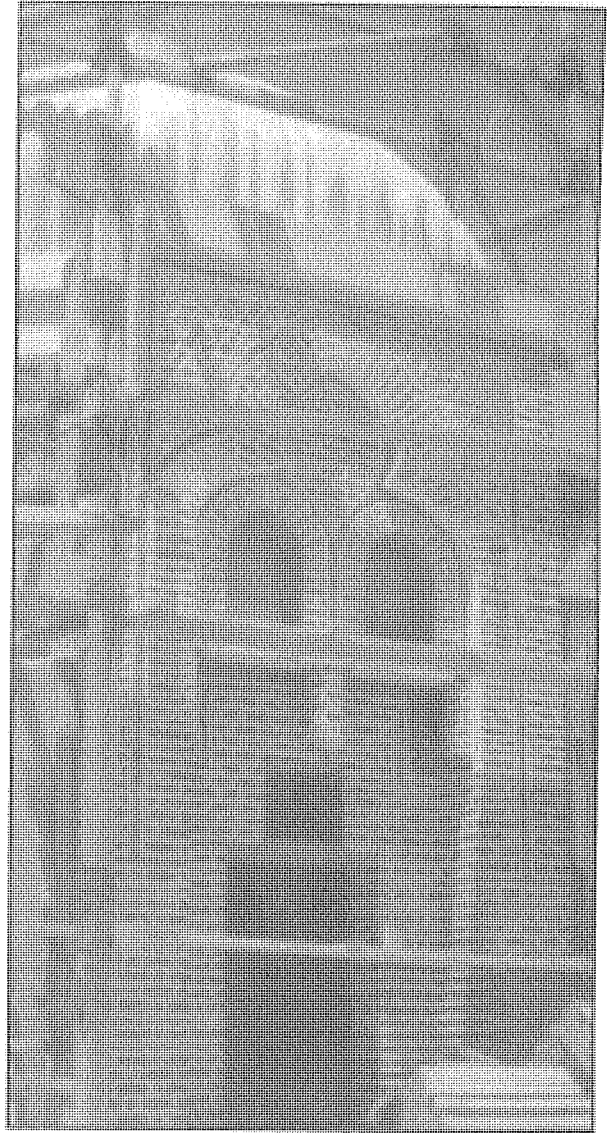
التكسية الخلوتية أثناء الترميم

وقد تم تنفيذ مشروع إعادة بناء التكية وقبة الشيخ عطية ربحان وذلك لإحياء التكية وإعادة استخدامها كما كانت عليه فى الماضى .

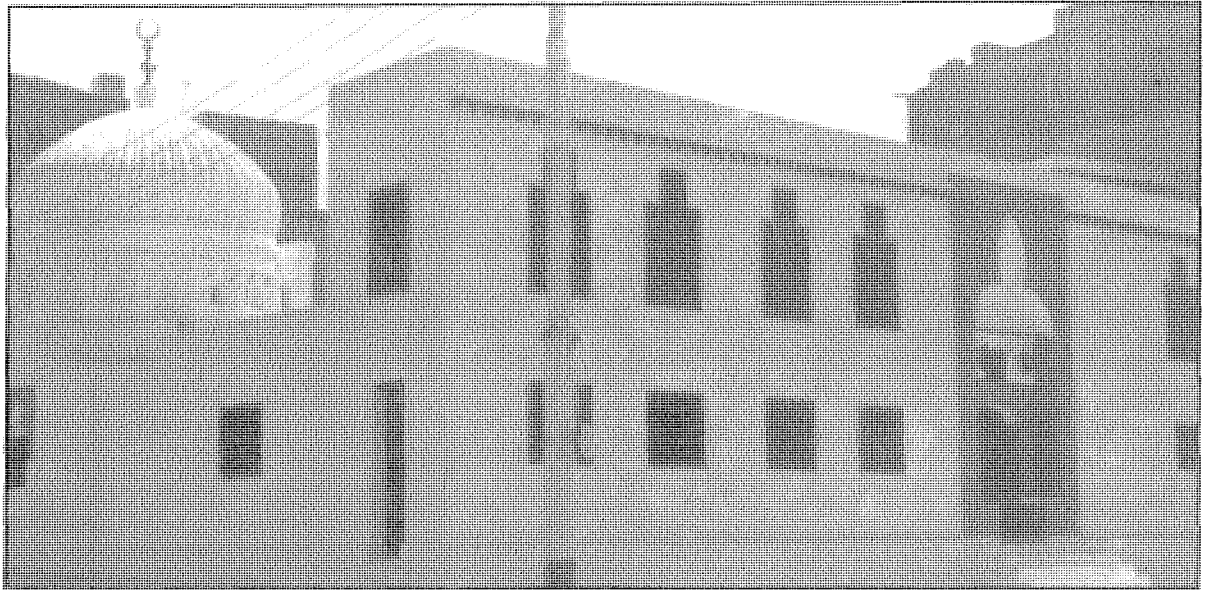
التكية الخلوتية بعد الترميم

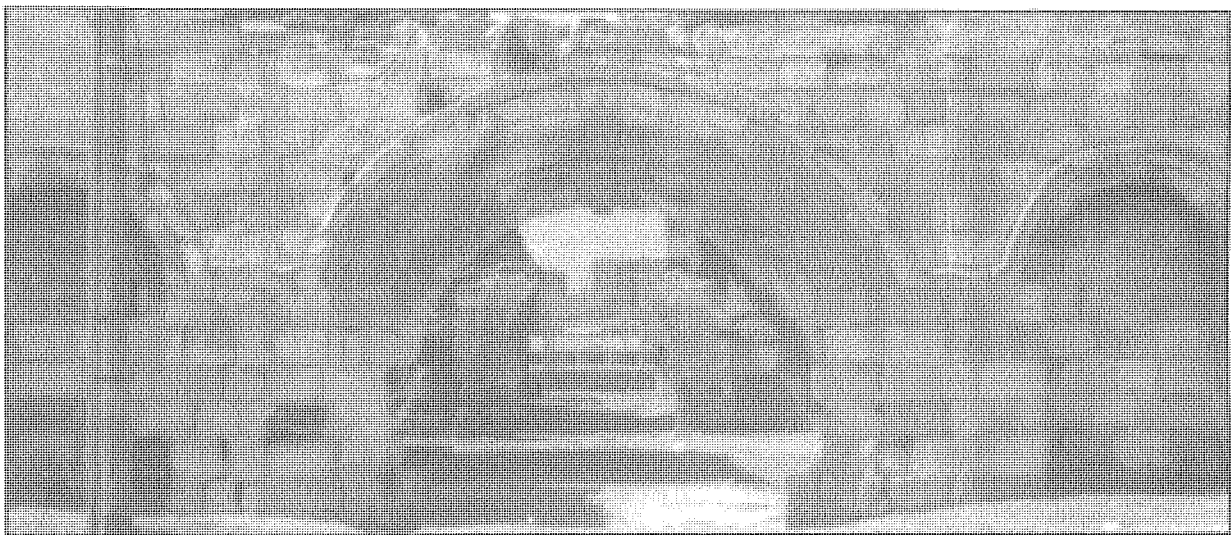
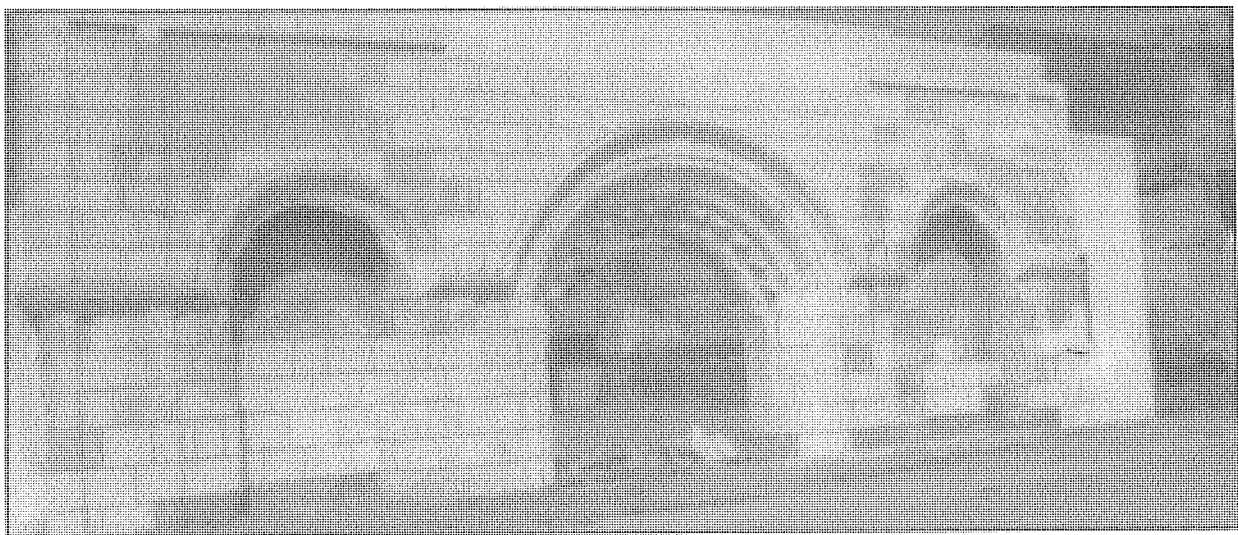
بوابات مصنع الطرابيش قبل وبعد الترميم
